## Die Tauwasserbildung und die Durchfeuchtung der Bauteile bei älteren massiven Gebäuden Teil 1

## Die Tauwasserbildung und die Durchfeuchtung der Bauteile bei massiven Gebäuden Teil 2

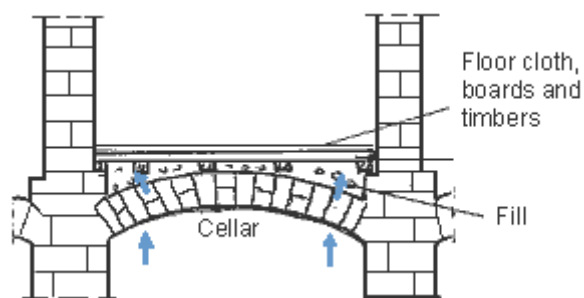
**Bild 1:** Die Feuchtigkeit aus dem Keller und die kühle Oberfläche des Holzfußbodens führen zur Feuchteerhöhung der Dielung.

Länger anhaltende Tauwasserniederschläge können zu Feuchteschäden führen, die einmal zur Herauslösung gebundener Salze in den Baustoffen führen, aber auch eine Schimmelpilzbildung verursachen und günstige Wachstumsbedingungen für Holz zerstörende Pilze und Insekten bieten. Besonders betroffen sind hier Lagerhölzer und die Dielung über einer Kappe im Erdgeschoss (siehe

Bild1), die Balkenköpfe im Außenmauerwerk und Fachwerkkonstruktionen. Wobei für eine biologische Schädigung langfristig bereits niedrigere Feuchten im Mauerwerk ausreichen.

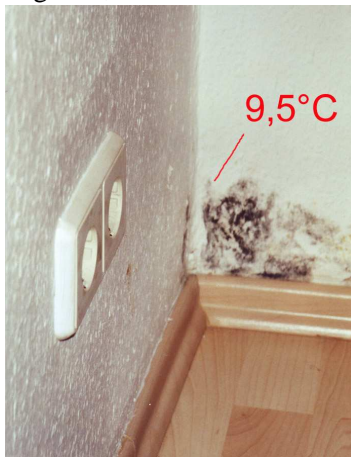
[12] Ein Beispiel stellt das Bild 2 dar, wo eine Tauwasser- und Schimmelpilzbildung im Wandeck auf der Raufasertapete erfolgte. Hier liegt nicht nur eine niedrige Oberflächentemperatur vor, sondern der Wassertransportprozess wird durch die Dispersionsfarbe auf der Tapete und eventuell auch durch die Farbbeschichtung auf der Außenseite behindert. Die Feuchteerhöhung erfolgt aber auch am Auflager des Streichbalkens der Holzbalkendecke, die meist eine höheren Schädigung durch Holz zerstörende Insekten oder Pilze haben.

**Bild 2:** Schimmelpilzbildung als Folge einer Tauwasserbildung an einer Gebäudeaußenecke. Raumlufttemperatur  $17,6^{\circ}\text{C}$  bei einer relativen Luftfeuchte von 53 %.
